Kloster Steinfeld in der Eifel – Westwerk statt "Blendwerk".

Die Metamorphose des Westbaues von Sankt Potentinus von der Scheibenfassade zum integralen Bestandteil des Kirchengebäudes

Monika Herzog

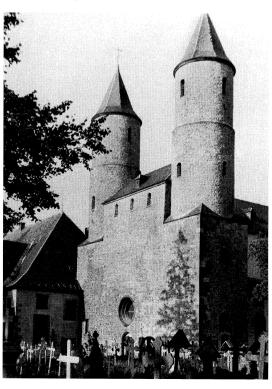
Als gewachsenes Geschichtszeugnis war der Westbau der Kirche in seiner letzten Ausgestaltung als massive und markante Bruchsteinarchitektur im Gedächtnis der Menschen verankert. Im Zusammenhang mit dem bildhaften Namen "Steinfeld" kam diesem steinernen Bauwerk nahezu Wahrzeichencharakter zu (Abb. 4 u. 9).

4. Kall-Steinfeld, Kloster m. Basilika St. Potentinus, Südwestansicht um 1935. Foto: Reinartz/Aachen, Bildarchiv LVR-ADR.

Der Zustand mit fragmentarischem Putz ist zuletzt auf Fotografien des Westbaues aus den frühen 1930er Jahren überliefert. Spätestens 1936 stellt sich die Westansicht saniert mit einheitlicher und steinsichtiger Oberfläche dar – Steine und Fugen haben sehr wahrscheinlich mit dem Einzug der Salvatorianer im Jahre 1926 eine umfassende Überarbeitung erfahren. Aus Kostengründen wird es damals günstiger gewesen sein, den noch intakten und nicht verputzten Turmaufsätzen die Flächen des Westbaues durch Entfernen des maroden Restputzes anzupassen (Abb. 4).

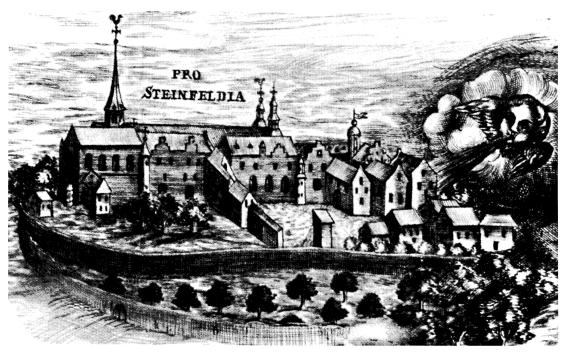
5. Ausschnitt aus einem Stich des 18. Jahrhunderts von M. E. Wyon. Archiv LVR-ADR.

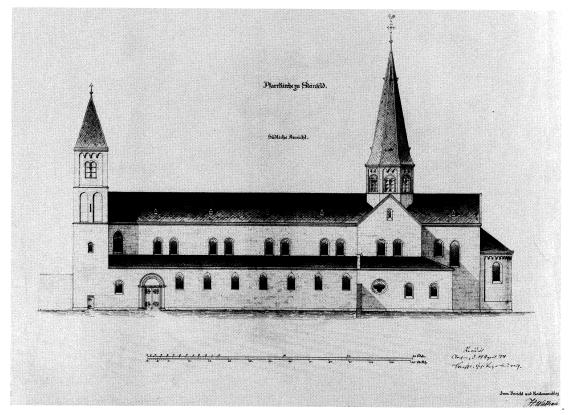
6. Entwurfszeichnung von H. Wiethase zur Südansicht. Archiv LVR-ADR.

Heinrich Wiethase gab sich nicht damit zufrieden, diesen als gestalterisch unbefriedigend empfundenen Zustand zu respektieren und wieder herzustellen. Erhalten sind verschiedene ihm zuzuordnende Entwürfe, die den Westbau unter anderem mit Vierecktürmen nach staufischem Vorbild wiedergeben (Abb. 6). Als Vorlage für die ab 1884 an Stelle der alten Turmhauben ausgeführten beiden zylindrischen Westtürme diente dann aber eine im 14. Jahrhundert in den Putz einer der Querhauskapellen geritzte Architekturansicht, die Wiethase als Zeugnis für den Vorzustand

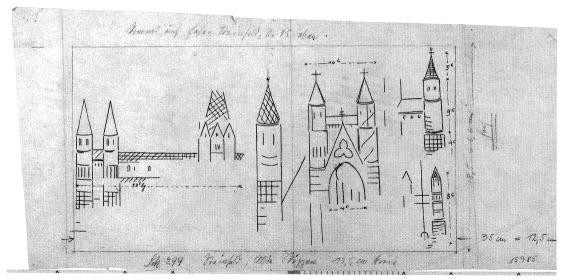
7. Architekturskizzen im Putz einer der Querhauskapellen. Archiv LVR-ADR.

interpretierte (Abb. 7). Die von ihm in der Folge gebauten beiden Rundtürme wurden nie verputzt. Ob dieses bewusst so geplant war – im Sinne des damaligen Mittelalterverständnisses – oder ob ein Putz zumindest angedacht war, ist nicht überliefert.

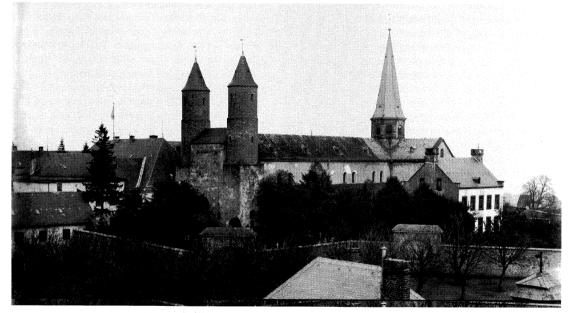
8. Südwestansicht aus dem Jahr 1904. Foto: Bildarchiv LVR-ADR.

Basilika aus dem Jahre 1904 zeigt die Kirche bereits längere Zeit nach den Wiethaseschen Maßnahmen mit den steinernen Rundtürmen und dem neu ausgeführtem Querbau dazwischen (Abb. 8). Die unteren Partien des Westwerkes lassen sowohl Oberflächen aus Bruchstein erkennen als auch größere Flächen, auf denen Putzfragmente zu sehen sind. Es kann sich bei diesen Resten nur um den Putz handeln, der das Gebäude seit der Barockzeit insgesamt bekleidet hatte – auf einer sehr frühen Abbildung von 1867 sind die Oberflächen von Langhaus und Westbau noch einheitlich gefasst.

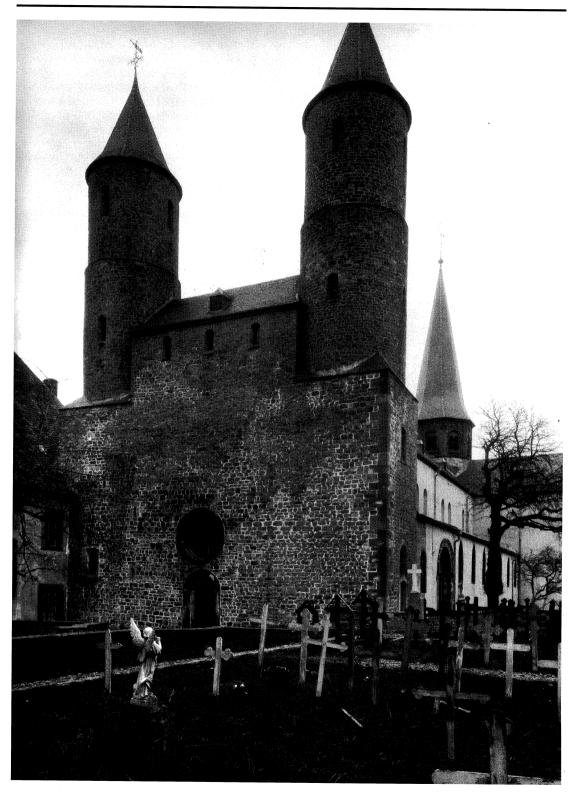
9. Südwestansicht, undatiert. Foto: Bildarchiv LVR-ADR.

Betrachtete man damals den Westbau von Süden her, so entlarvte sich der unverputzte Teil des Gebäudes als dünne Architekturscheibe, die lediglich in der Breite der neuen Rundturmaufsätze in Bruchstein gehalten ist (Abb. 9). Der Baukörper des Westwerkes deckt sich in seinem inneren Raumgefüge nicht mit diesem Äußeren, da sowohl die Eingangshalle im Erdgeschoss als auch die darüber angeordnete Michaelskapelle um eine Fensterachse in das Langhaus hineinragen. Es war letztlich diese Tatsache der fehlenden Übereinstimmung zwischen Inhalt und äußerer Form, die als weiterer Beweis für ein dem Zufall geschuldetes Erscheinungsbild des Westbaus während der letzten Jahrzehnte gewertet werden konnte.

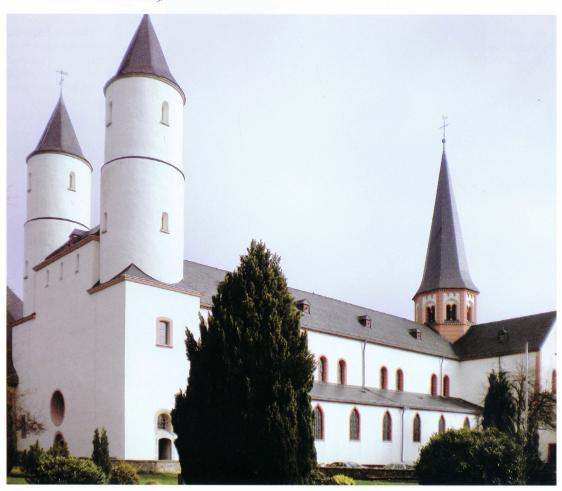
10. Südwestansicht 2011, Foto: Monika Herzoa, LVR-ADR.

Nachdem nun das Gerüst gefallen ist, kann ein erstes Resümee die Eindrücke der an der Maßnahme Beteiligten und der vor Ort lebenden und arbeitenden Menschen sowie der Besucher andeuten (Abb. 10): Diese erleben die Kirche St. Potentinus heute als stimmigen und harmonischen Sakralbau, dessen einheitliches Erscheinungsbild schon unmittelbar nach Abschluss der Baumaßnahme selbstverständlich wirkte. Der noch bis vor kurzem charakteristische und prägende Vorzustand wird kaum mehr erinnert und ist – wie die vielen Bedenken und Emotionen – bereits Teil der Geschichte.

Im Verlauf des Jahres 2009 wurde auf der Grundlage einer eingehenden Bestandsdiagnose ein mehrlagiger Kalkputz ausgeführt, der als "Baustellenmischung" auf die ganz spezifischen Untergrundverhältnisse abgestellt worden war. Die Oberflächenstruktur wurde der Textur des Obergadenputzes angeglichen. Der Anstrich erfolgte mit dispergiertem Weißkalkhydrat, wobei ein erster Anstrich direkt nass in nass – fresko – ausgeführt wurde. Nach einem weiteren Zwischenanstrich standen die Fassaden über den Winter in der Witterung. Die Abnahme im Frühjahr 2010 erbrachte sowohl für die Beständigkeit des Putzes als auch für den Anstrich positive Ergebnisse, so dass der Schlussanstrich erfolgen konnte.

Maßgeblich für die Farbgestaltung war ein künstlerischer Entwurf, da es wegen der Vorgeschichte des Gebäudes Befunde nicht geben konnte. Empfohlen wurde eine zurückhaltende Fassung mit leichten Varianten gegenüber dem Langhaus. So finden sich in den Westteilen der umlaufende rote Sockel und die Grundtöne des Kirchenschiffes wieder, von der Übernahme weiterer gliedernder Elemente wurde abgesehen.
